MECHATROLINK 協会会員各位

MECHATROLINK-III C1 マスタ用アクセスドライバのバージョンアップ(version 1.22)について

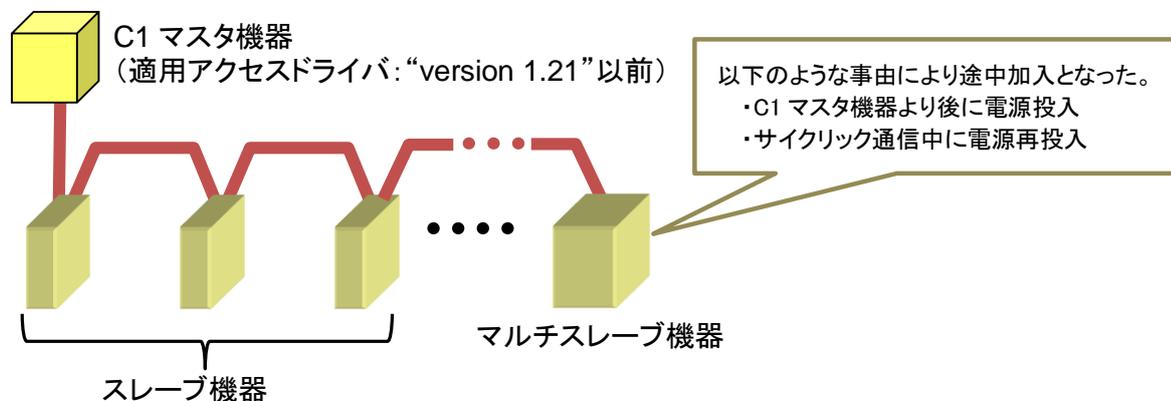
図 1

図 1のようなマルチスレーブ機器を含むMECHATROLINK-IIIシステムにて、マルチスレーブ機器の電源立ち上がりが遅延した場合、先にマスタ機器がサイクリック通信へ移行する場合があります。そのため、後から立ち上がったマルチスレーブ機器がサイクリック通信へ参加しようとしてサイクリック通信中の途中加入^(※)となった場合に“2.2 発生する現象”に記載のような現象が発生し、C1マスタ機器とマルチスレーブ機器間の通信が正常に開始しない可能性があります。

マルチスレーブ機器が途中加入する際に実施される遅延計測が正常に完了しない状態となり、該当機器とマスタ機器間でサイクリック通信が開始されない状況となります。

- ・C1 マスタ機器の電源再投入。
- ・システム全体の電源断後、以下の順序で機器の電源を投入。
 - ①スレーブ機器の電源投入
 - ②マスタ機器の電源投入

現象が発生した場合は、“2.3 現象が発生した場合の対応策”に記載の対応策にて通信を復旧させることができますが、恒久対策として、アクセスドライバのバージョンを“version 1.22”以降に更新いただくことをお願いいたします。
